VOORONDERZOEK BODEM

VAN HET CAMPINGTERREIN AAN DE  
STOEPERTWEG

TE VALKENBURG

# Rapportage vooronderzoek bodem van het campingterrein aan de Stoepertweg te Valkenburg

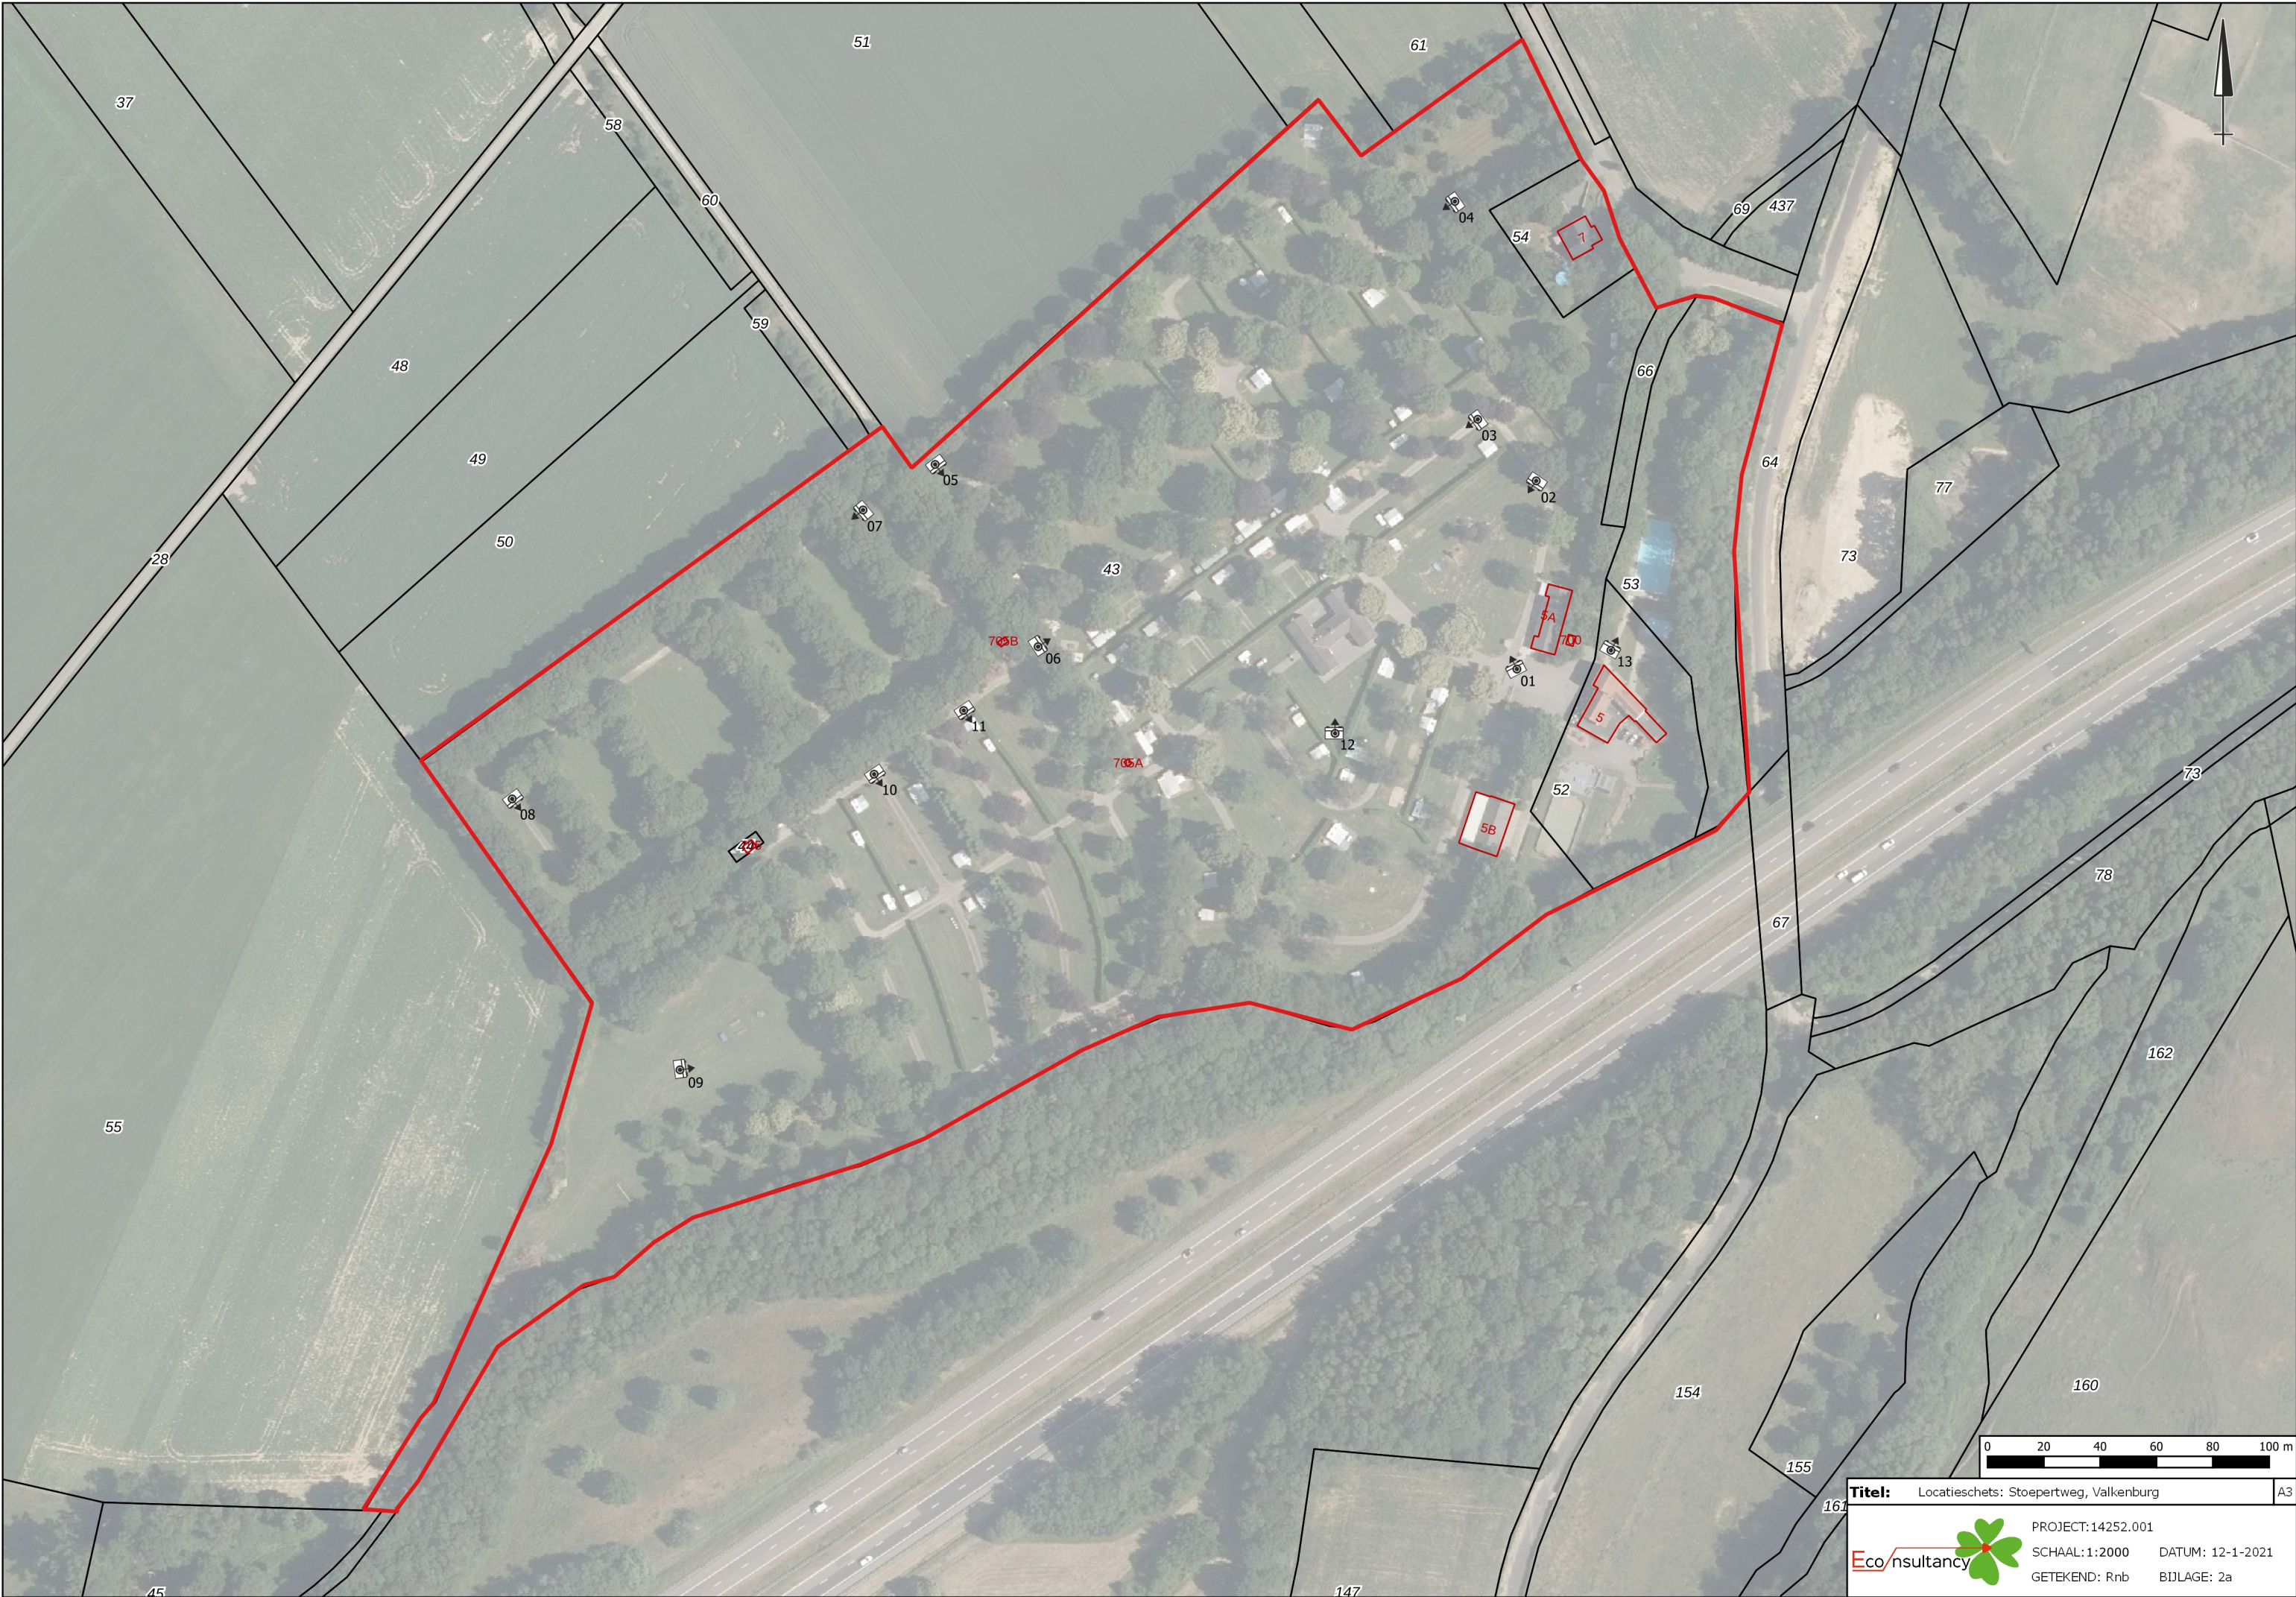
| <b>Titel:</b> Locatieschets: Stoepertweg, Valkenburg | | A3 |

De onderzoekslocatie is deels bebouwd met een aantal gebouwen waarvan er een dienst doet als receptie. Op de camping bevindt zich tevens een restaurantgebouw en een WC huisje. Op het campingterrein bevinden zich diverse caravans, woonwagens en chalets. Een groot deel van de locatie bestaat uit gazon met hagen en bomen en de infrastructuur is voorzien van een asfaltverharding. Verder is de locatie voorzien van een speeltuin en een zwembad.
